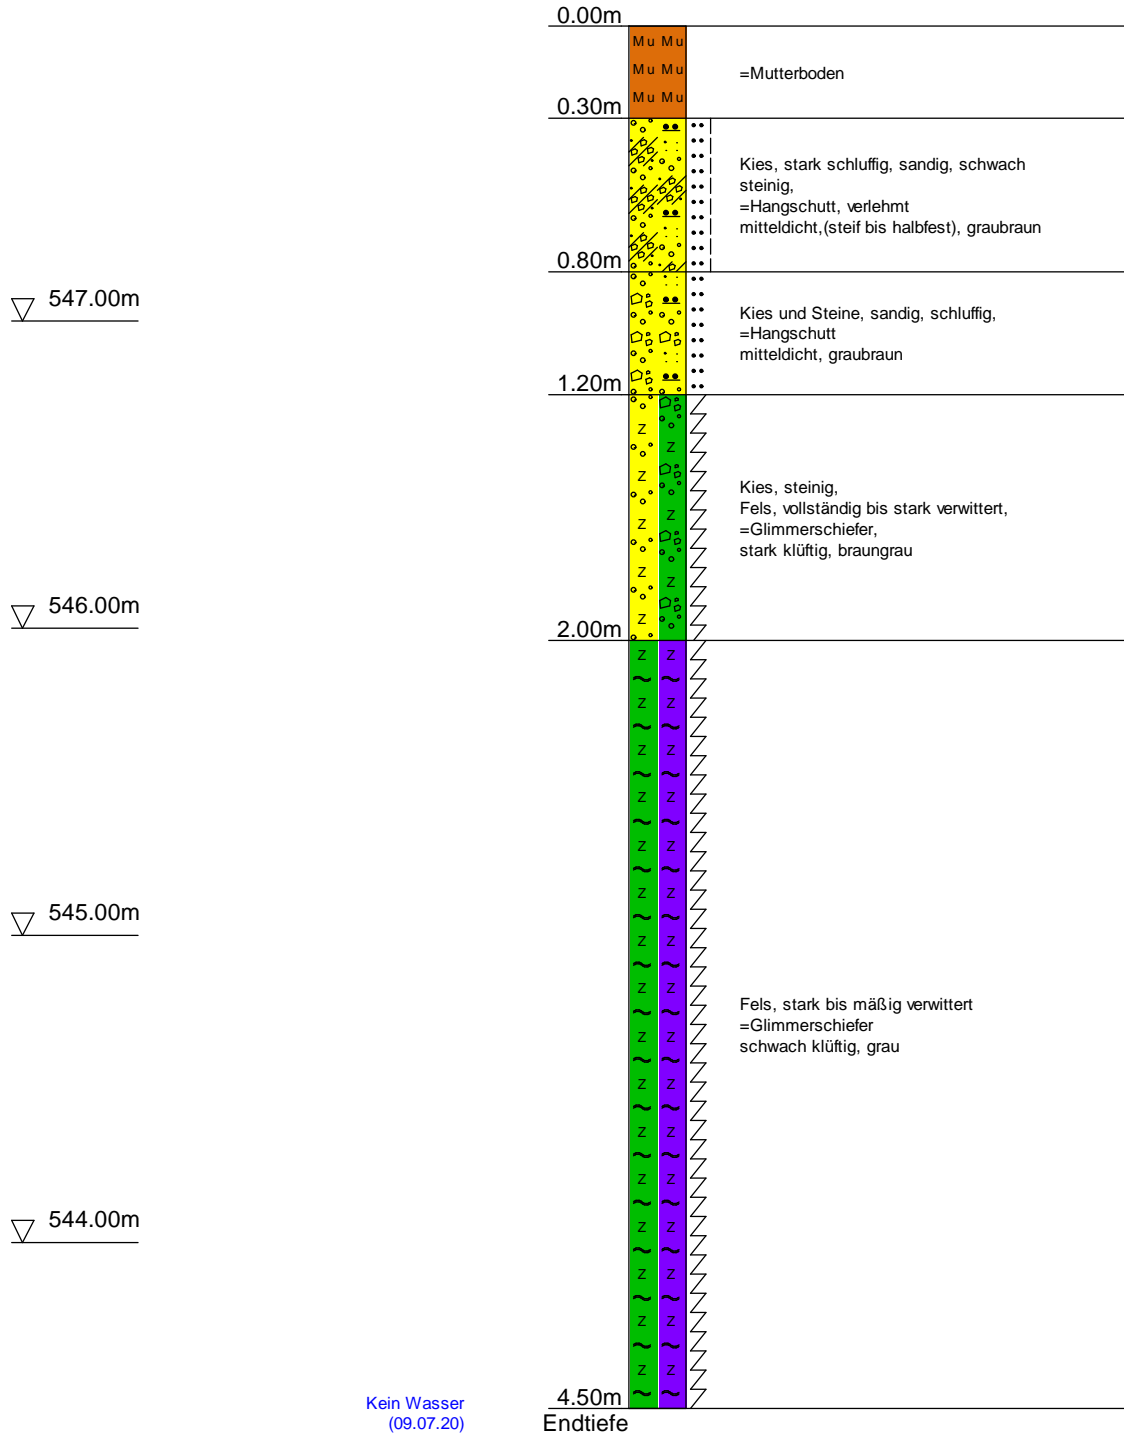
Schurf 1, 0+000

Ansatzpunkt: 547.96 m NHN

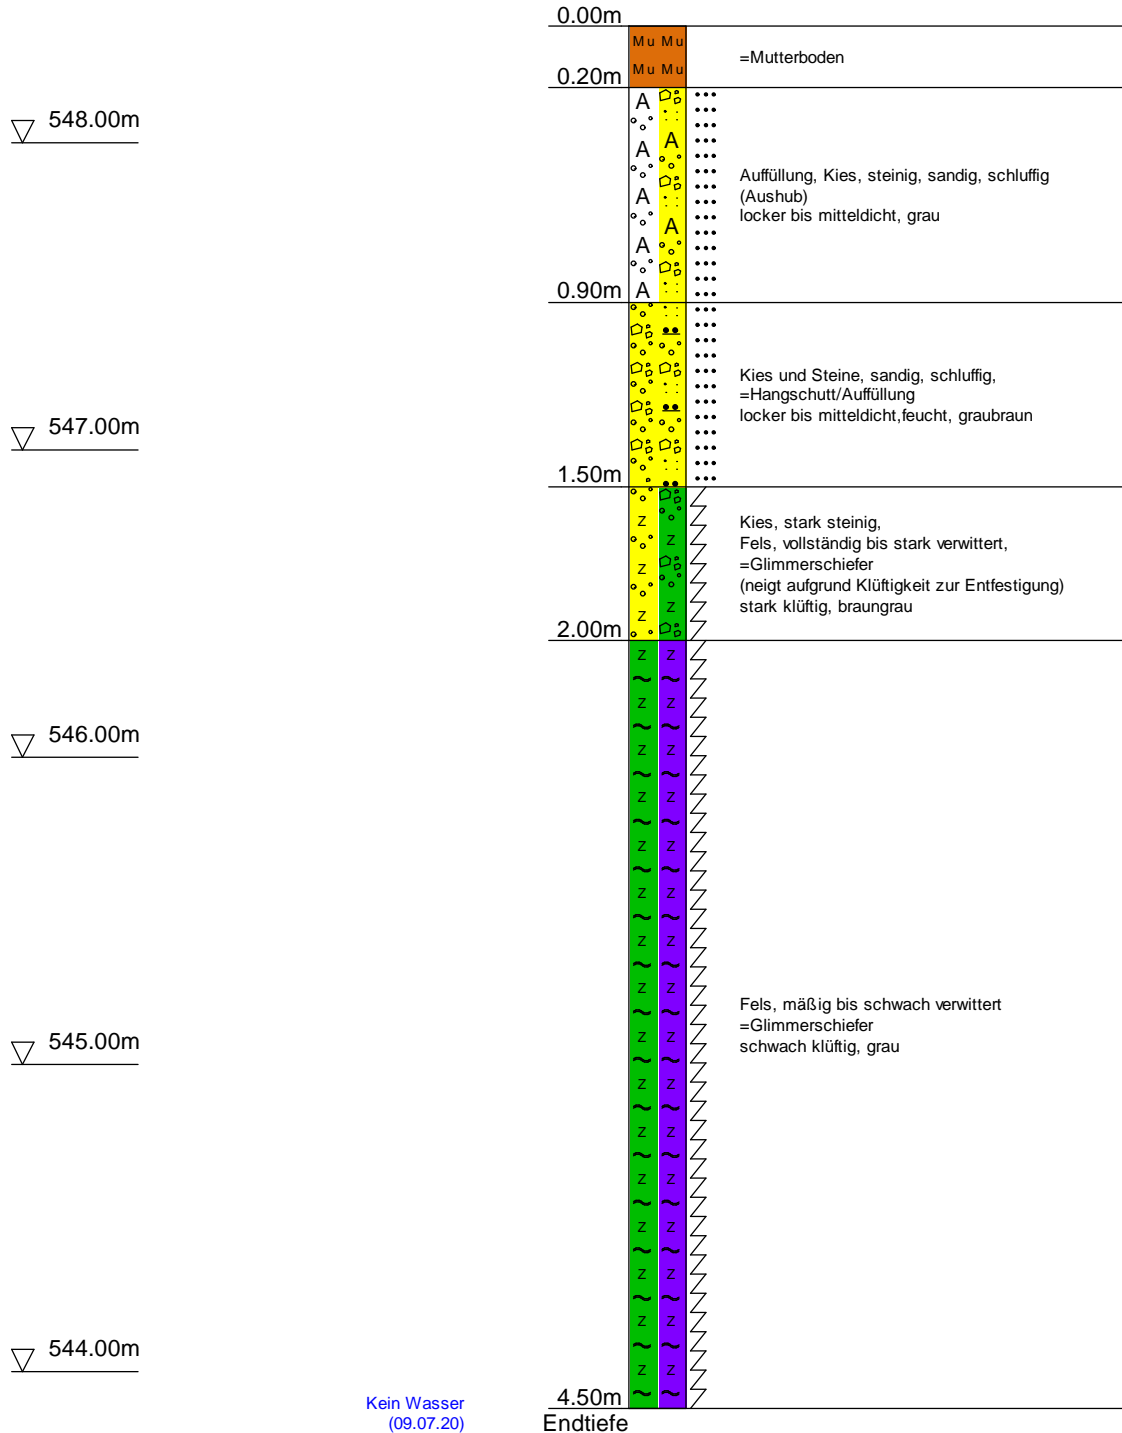
Schurf 1, 0+002

Ansatzpunkt: 548.38 m NHN

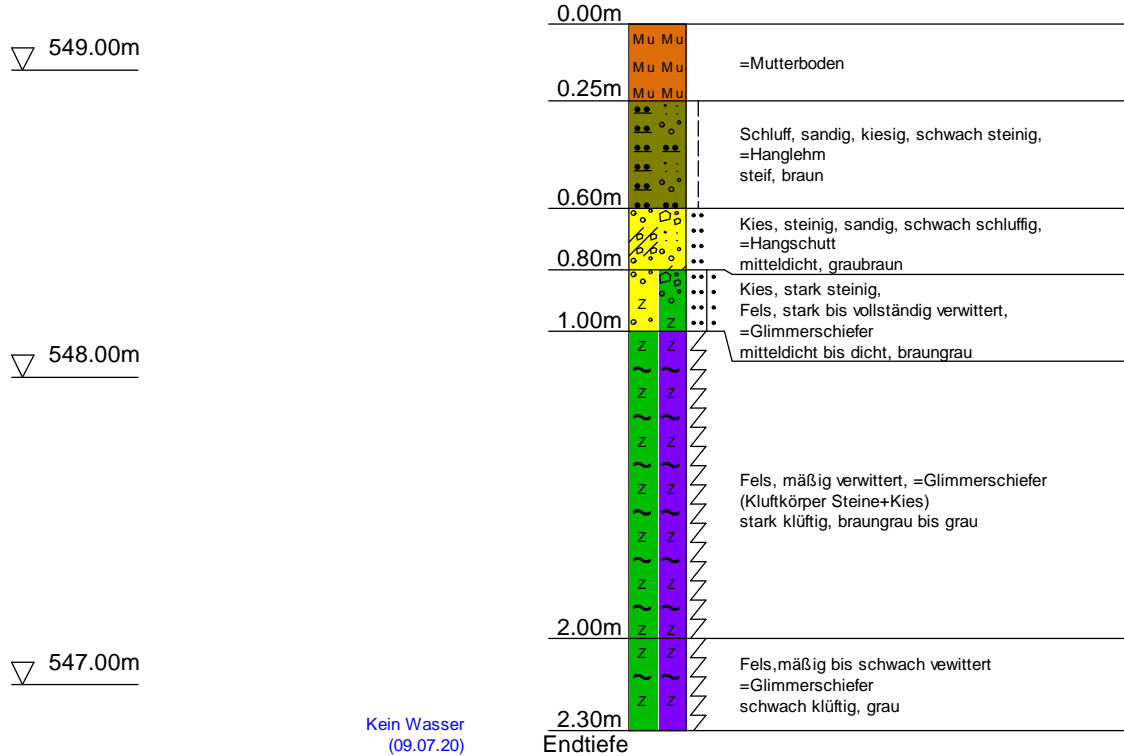
Schurf 1, 0+007

Ansatzpunkt: 549.15 m NHN

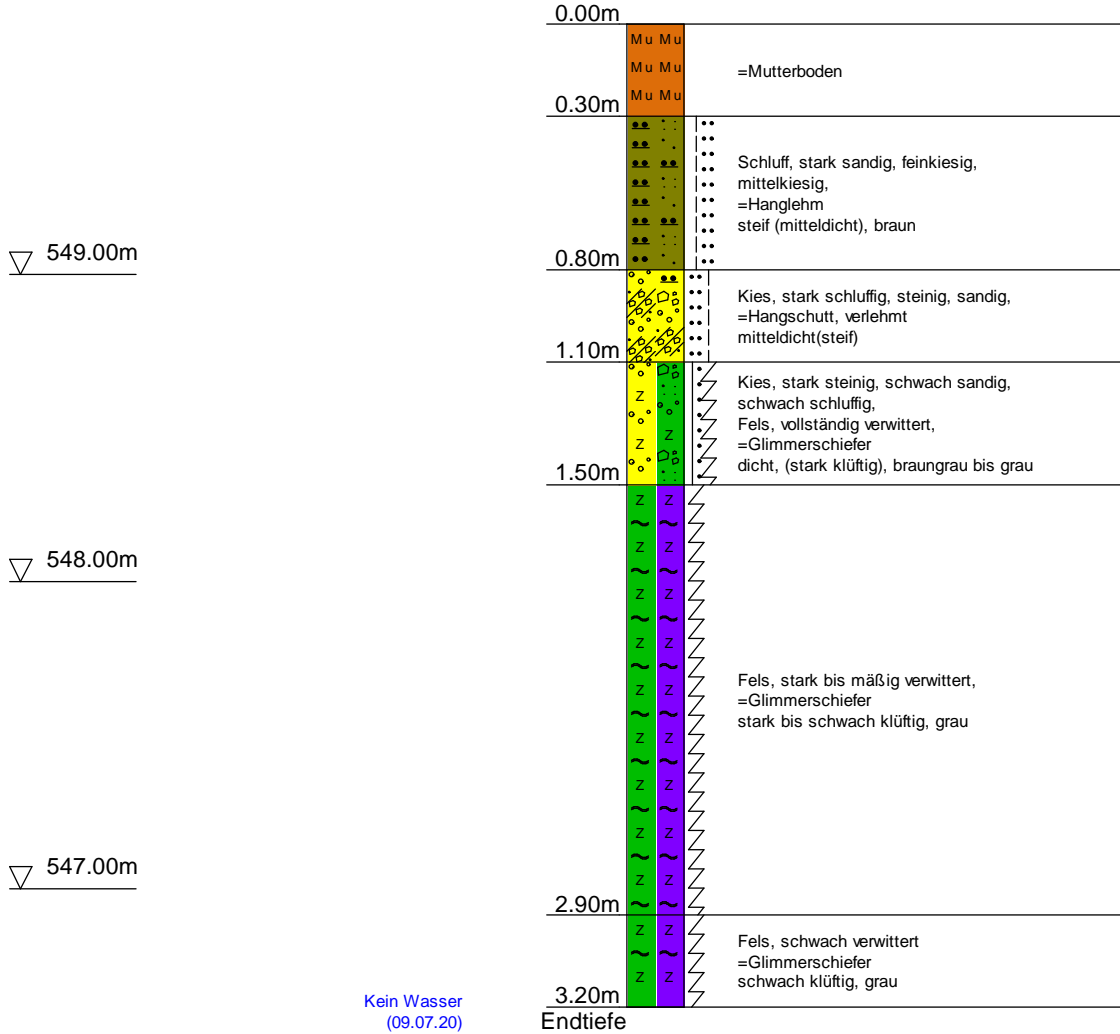
Schurf 1, 0+016

Ansatzpunkt: 549.81 m NHN

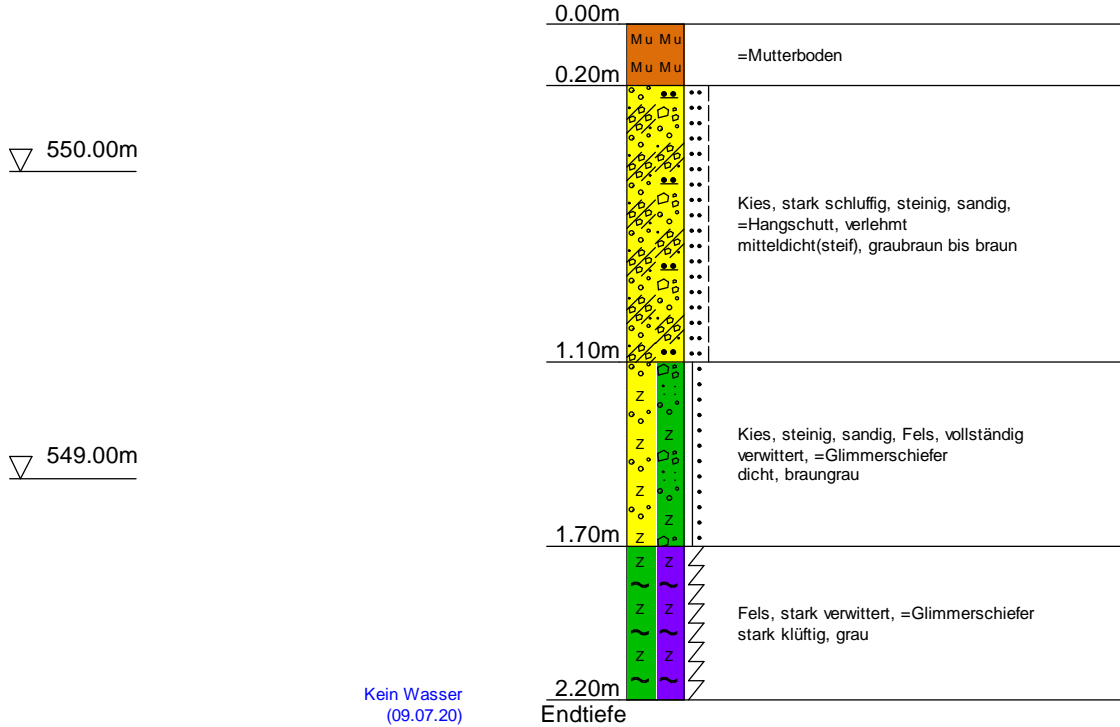
Schurf 1, 0+021

Ansatzpunkt: 550.48 m NHN

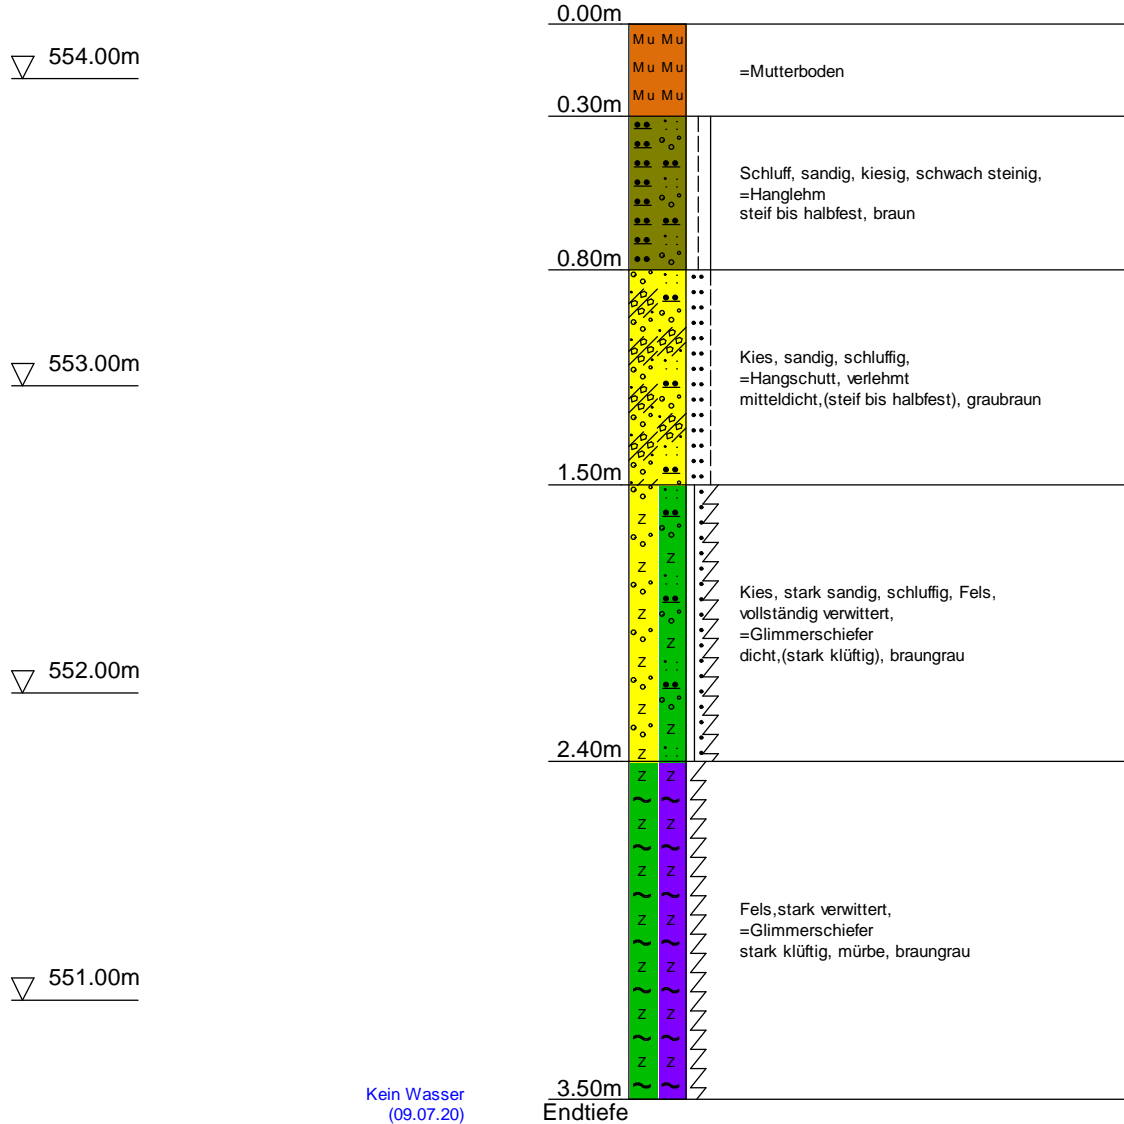
Schurf 2, 0+000

Ansatzpunkt: 554.18 m NHN

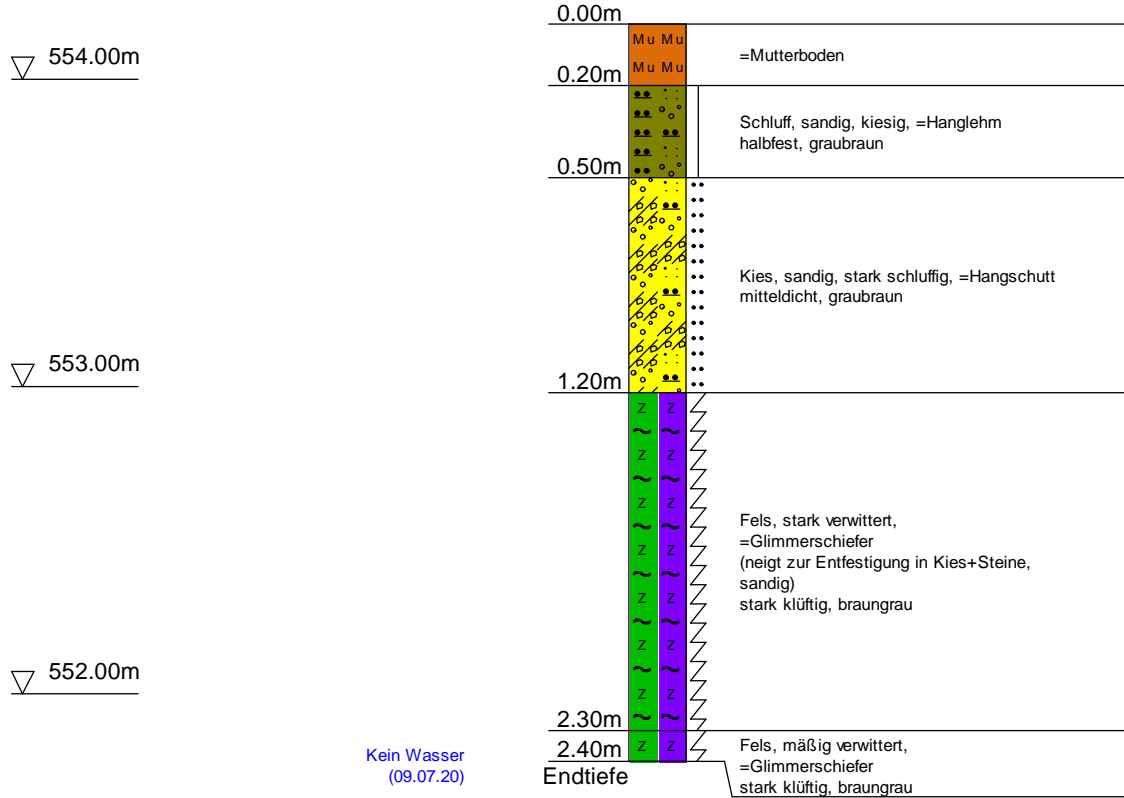
Schurf 2, 0+006

Ansatzpunkt: 554.18 m NHN

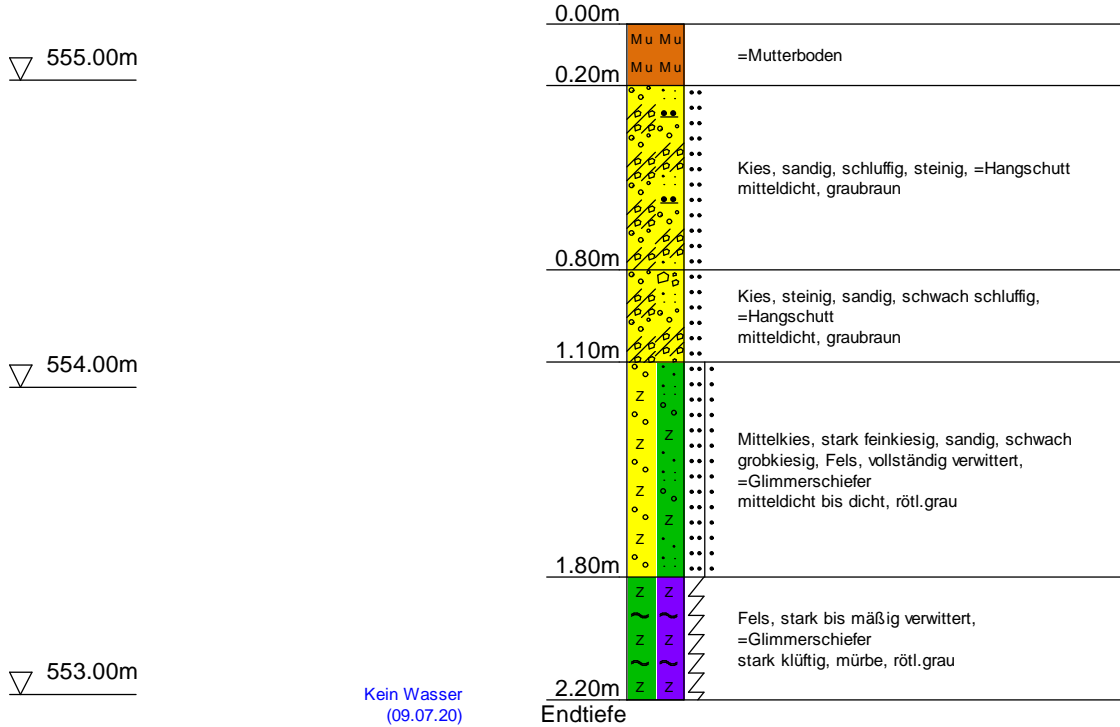
Schurf 2, 0+012

Ansatzpunkt: 555.18 m NHN

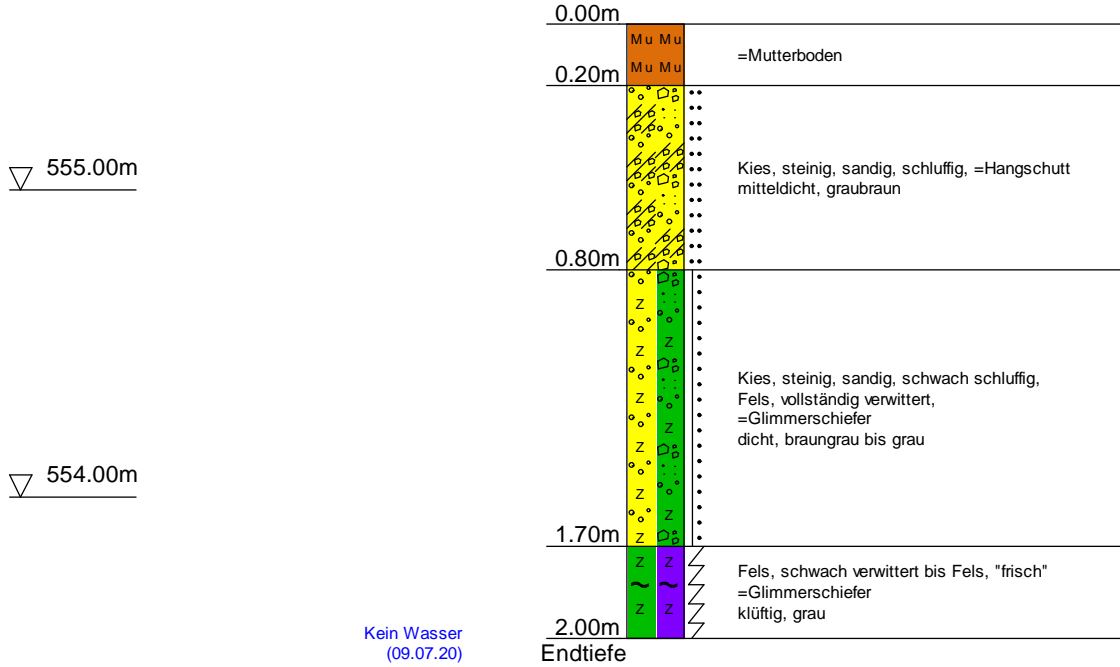
Schurf 2, 0+017

Ansatzpunkt: 555.54 m NHN
